AUTORITE NATIONALE  
DE L'AVIATION CIVILE  
(ANAC)

**RAPPORT FINAL D'ENQUETE  
SUR L'INCIDENT GRAVE SURVENU  
LE 21 AOÛT 2011, A L'AEROPORT INTERNATIONAL  
FELIX HOUPHOUET BOIGNY D'ABIDJAN,  
EN REPUBLIQUE DE CÔTE D'IVOIRE  
A L'AIRBUS A330-243 IMMATRICULE OD-MEA  
ET EXPLOITE PAR MIDDLE EAST AIRLINES.**

**AOÛT 2012**

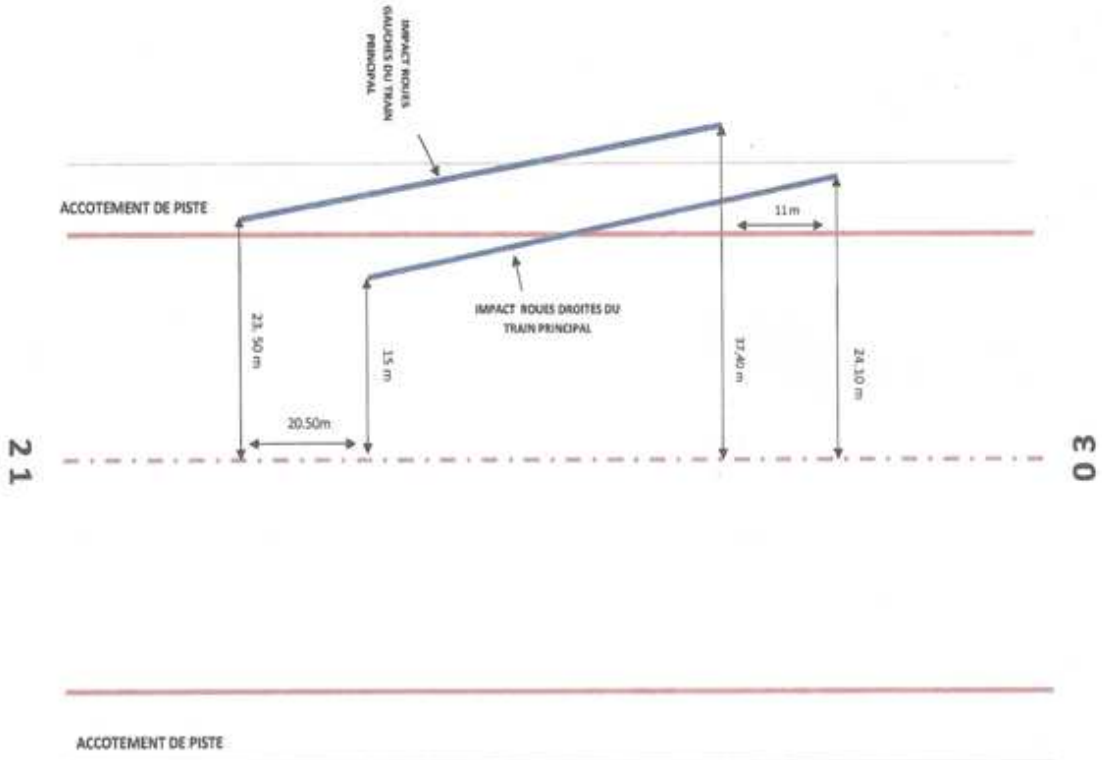
## Configuration du site de l'impact

A 06h08 mn, les agents du SSLI débutent l'inspection de piste journalière. Cette dernière met en évidence des fissures et des cassures au niveau de l'accotement gauche de la Piste 21 et 14 lampes de bord de piste hors service dont les trois lampes de bord de piste endommagées lors de l'incident.

A 03h15mn05s, l'avion atterrit à 19 m à gauche de l'axe et le pilote interrompt l'atterrissage. L'avion effectue une excursion de piste à gauche puis redécolle.
